INSTITUT FÜR BAUSTOFFKUNDE UND STAHLBETONBAU
DER TECHNISCHEN HOCHSCHULE BRAUNSCHWEIG
DIREKTOR: o. PROF. DR.-ING. KARL KORDINA

Abschlußbericht zum Forschungsauftrag

"Das Verhalten von Spannbetonbalken bei Beanspruchung
durch Feuer und Wärme"

März 1963

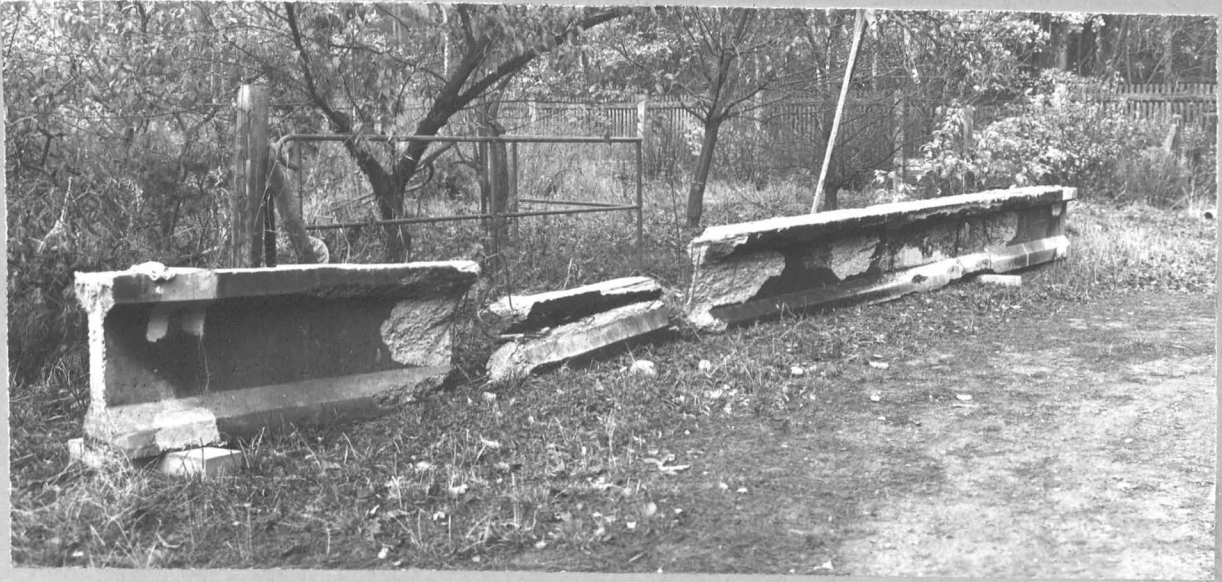
Bild a

Betonabplatzungen
am Spannbetonträger
Profil 90/1

An den nicht vorgespannten Trägern I 90/1 und I 120/1 (Versuchsreihe II) wurden infolge der großen Querschnittsabmessungen keine Durchbiegungen und keine Biegerisse beobachtet.

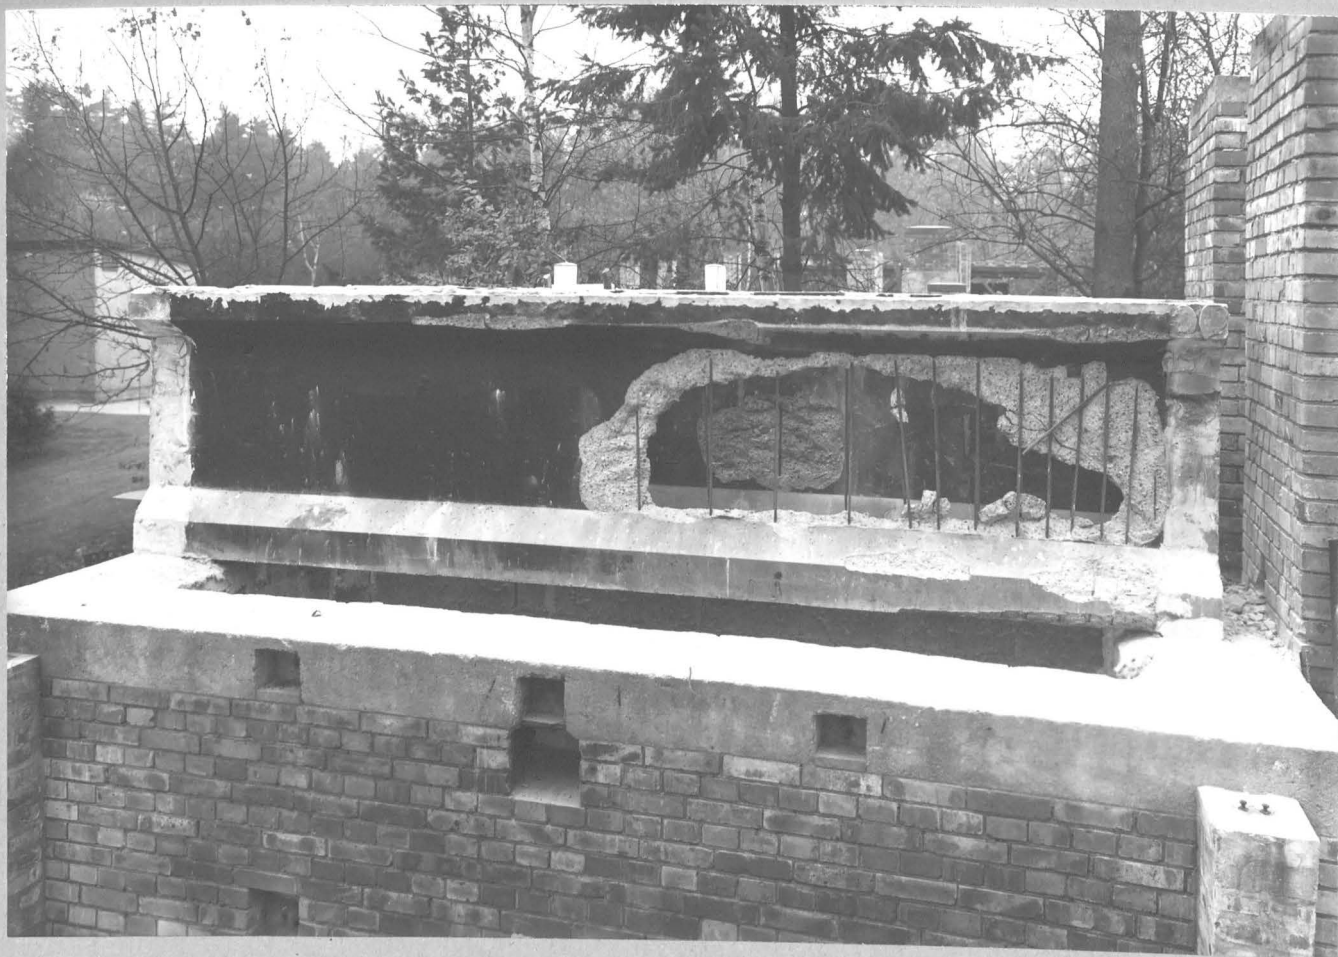
Anlage 24 zum
Untersuchungsbericht
„Spannbetonträger unter
Feuerangriff“
1. 3. 1963

Betonabplatzungen
am Spannbetonträger
Profil 120/1

Explosionsartige Großabplatzungen, die den gesamten Steg in Längen von etwa 40 bis 80 cm völlig zerstörten, traten beim Profil I 60/3 nach 20 und 23 Minuten und bei den Profilen I 90/1 und I 120/1 nach 40 bis 42 Minuten ein. Da die Spannbetonträger I 60/3 unter Last geprüft wurden, trat hierdurch unmittelbar der Einsturz ein. Bei den Trägern I 90/1 und I 120/1 wurden die Versuche infolge dieser Abplatzungen wenig später abgebrochen. Die Anlagen 21 bis 25 zeigen die beschriebenen Betonabplatzungen bei Versuchsende.

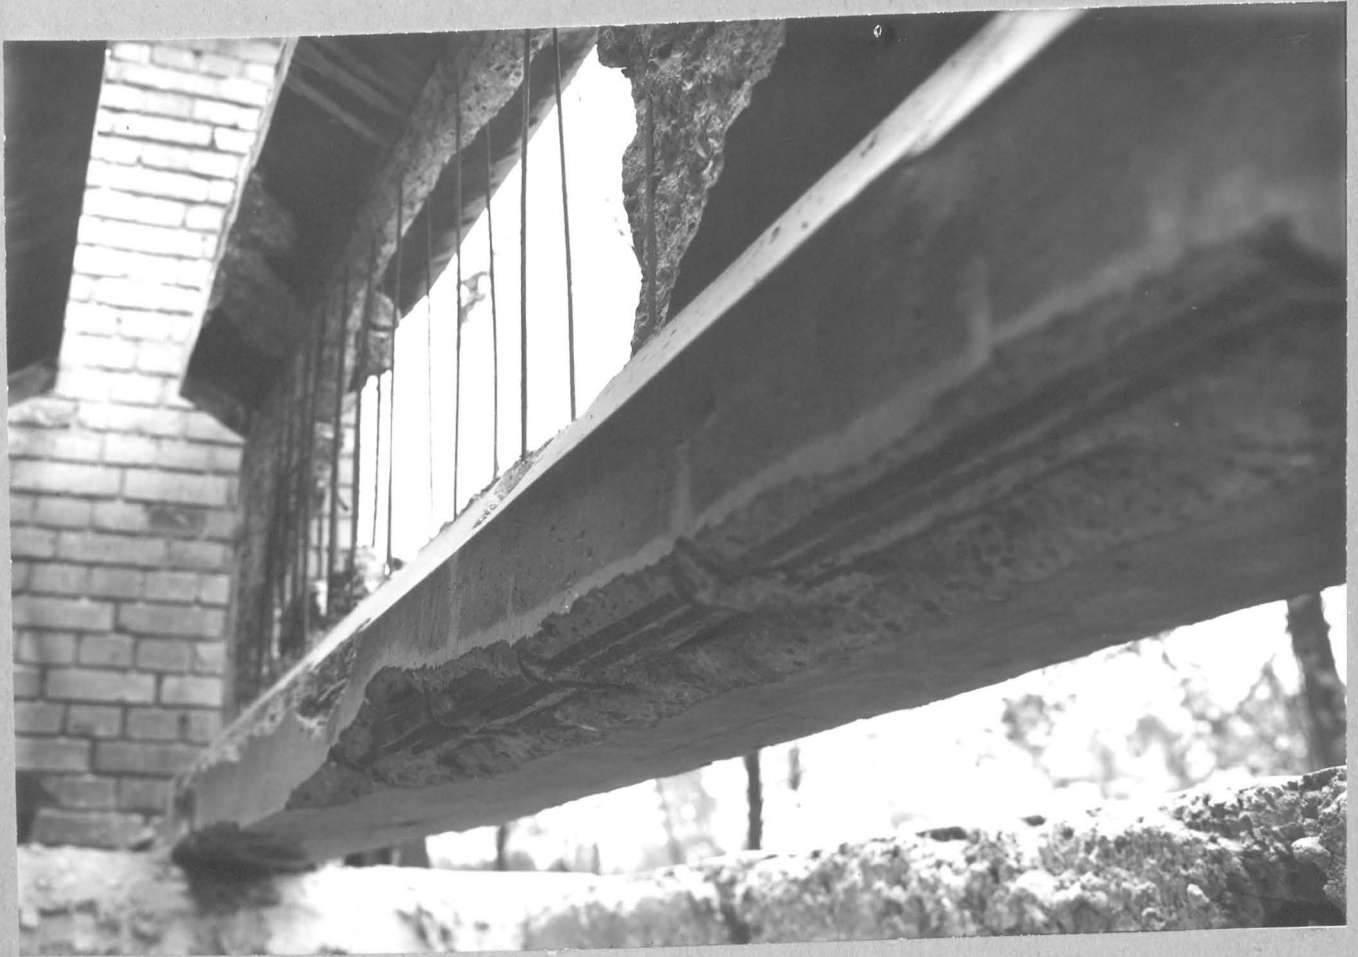
Betonabplatzungen
am Spannbetonträger
Profil 120/1
